F96 – RELATÓRIO DE ENSAIO
Relatório Nº 2433/2018**1. Dados Gerais****1.1. Dados do Cliente****Razão Social:** Brasil Minérios S/A**Endereço:** João de Abreu 689, Setor Oeste. Goiânia/GO – CEP: 74120-000**A/C:** Jeorge Frances**Código da Proposta:** 1650**1.2. Dados da Amostra****Responsável pela Amostragem:** não aplicável**Data da Amostragem:** não aplicável**Data de Recebimento:** 30/07/2018**Número(s) da(s) Amostra(s):** AC-223**Período de Realização do Ensaio:** 23/08/2018**Local da realização das atividades do Ensaio:** nas instalações permanentes do itt Performance (Unisinos).**2. Objetivo**Determinação do nível de pressão sonora de impacto normalizado ponderado ($L_{n,w}$), da amostra descrita no item 4.**3. Responsáveis****Relatório de Ensaio autorizado por:** Dr. Eng. Civil Bernardo Tutikian**Responsável pelo Ensaio:** Ms. Eng. Civil Roberto Christ**Analista de Projeto:** Eng. Civil Rafael Heissler**Laboratorista:** Acadêmicos de Eng. Civil Camila Fernandes Natus de Souza e Lorenzo Kerber**4. Amostras para análise**

F96 – RELATÓRIO DE ENSAIO
Relatório Nº 2433/2018
5. Instrumentação

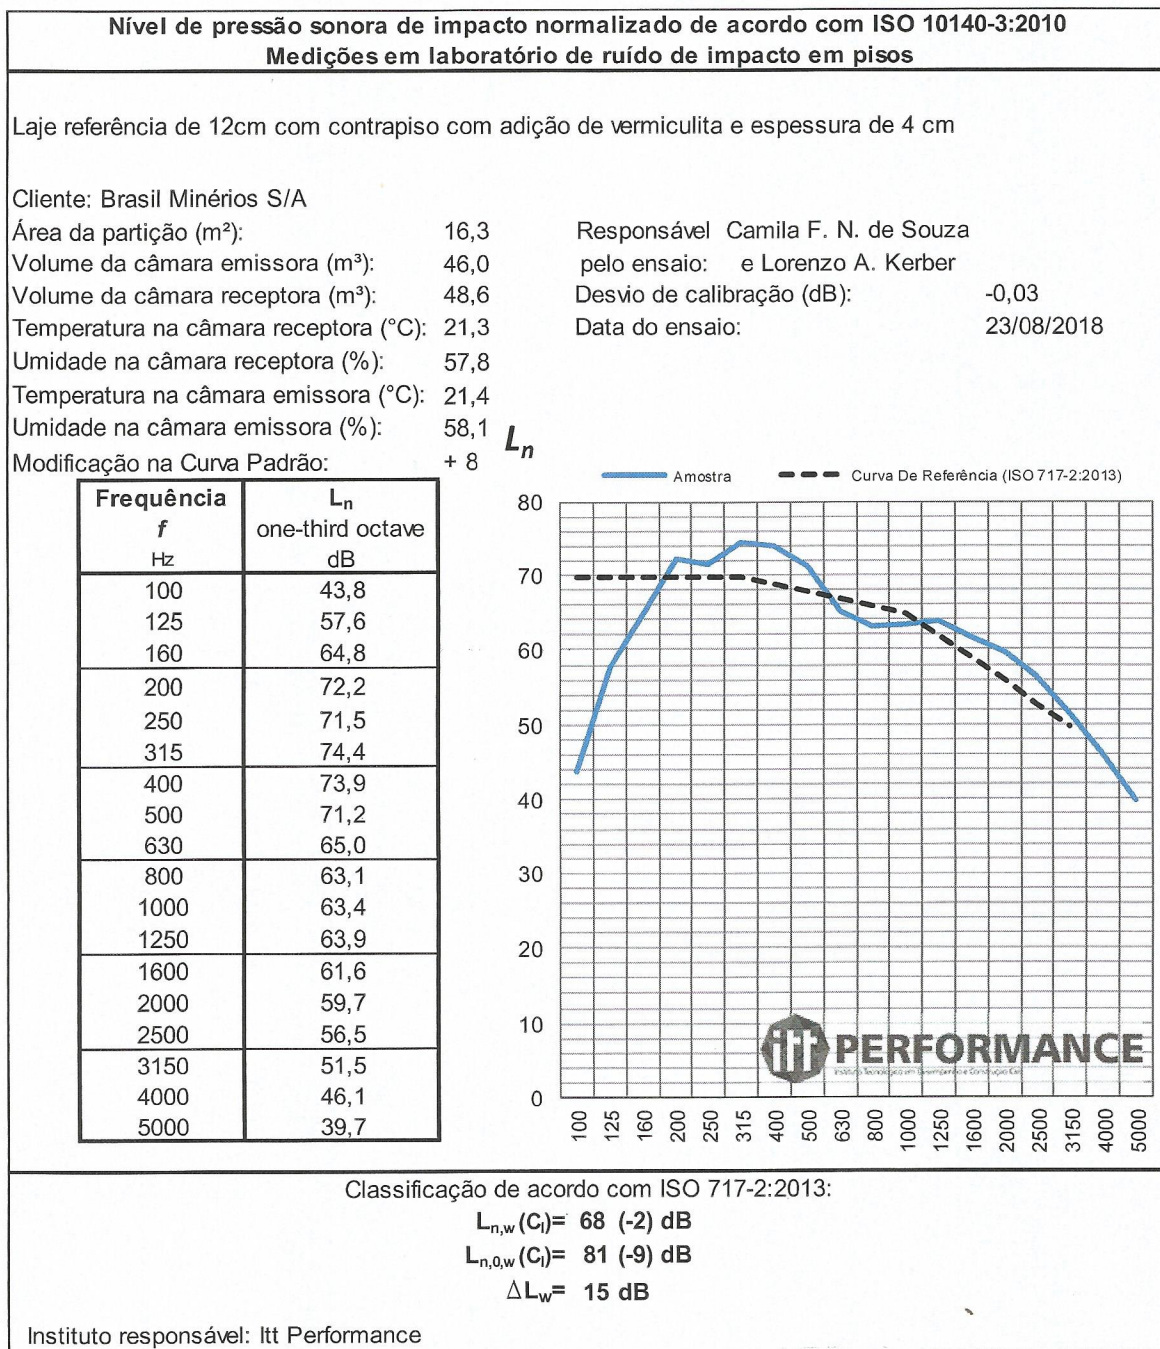
Tabela 3 – Resultados gerais - nível de pressão sonora de impacto normalizado da amostra descrita no item 4 com máquina de impactos fora da peça cerâmica

O sistema analisado apresentou nível de pressão sonora de impacto normalizado ponderado ($L_{n,w}$) de 68 dB e a diferença entre níveis de pressão sonora de impacto normalizado ponderado (ΔL_w) de 15 dB (Tabela 3). Quando ensaiado diretamente no acabamento, o sistema apresentou nível de pressão sonora de impacto normalizado ponderado ($L_{n,w}$) de 69 dB e a diferença entre níveis de pressão sonora de impacto normalizado ponderado (ΔL_w) de 13 dB (Tabela 4).

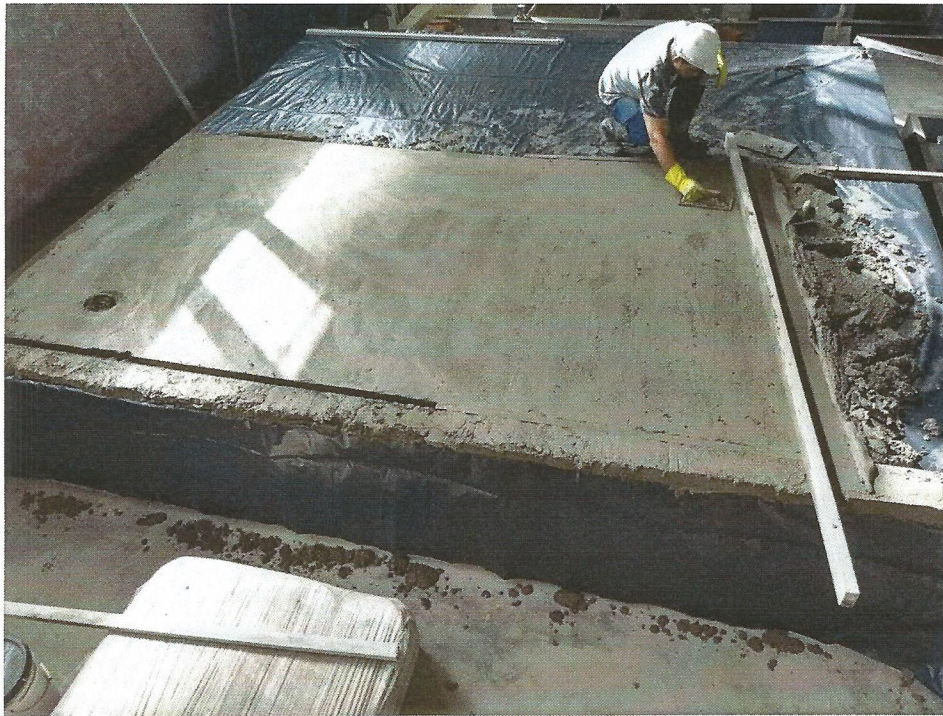
Figura – Montagem do sistema construtivo

A amostra analisada consiste em um sistema de piso, composto pelos elementos apresentados na Tabela 1, e o Anexo 1 apresenta vistas da construção da amostra. O contrapiso foi disposto sobre uma laje maciça de concreto armado moldada in loco com espessura de 12 cm.

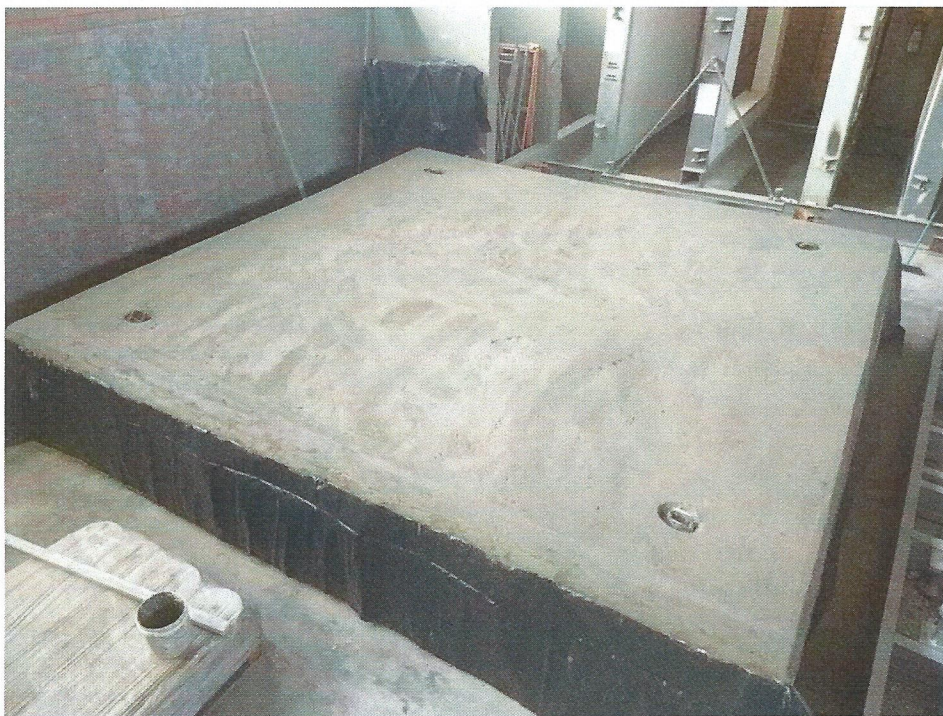
Figura – Amostra finalizada e em processo de estabilidade higroscópica

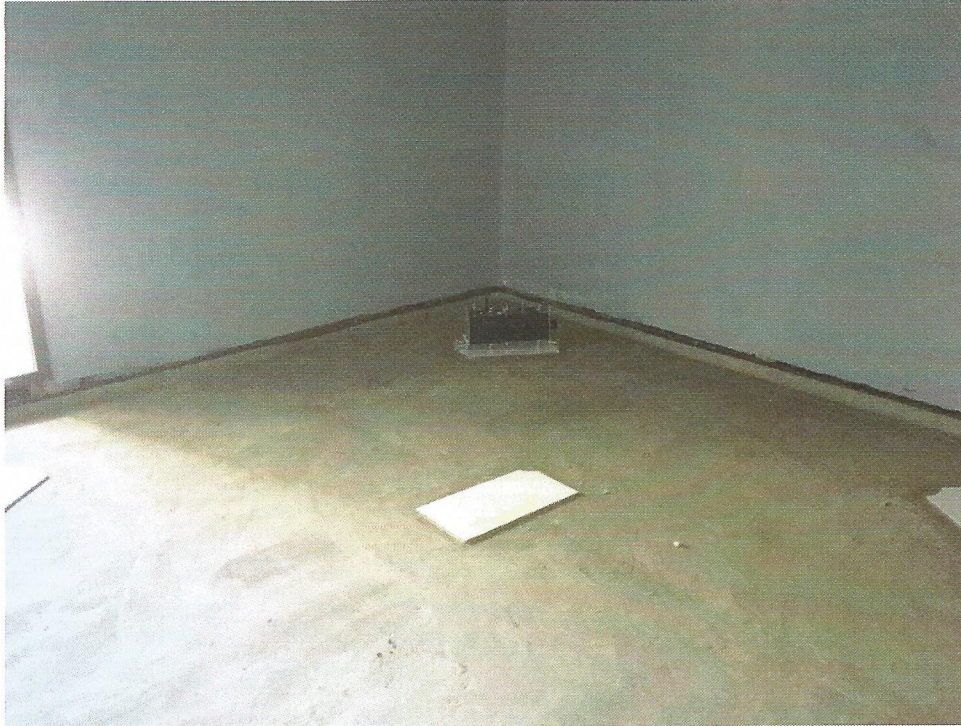
Figura – Perspectiva da amostra na câmara

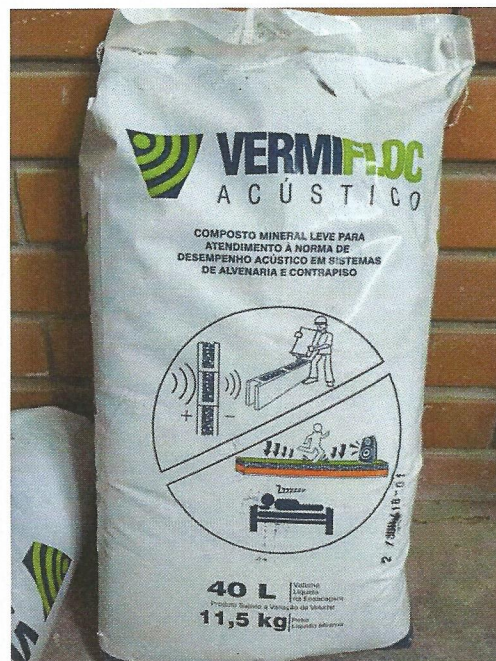
Figura – Material incorporado no contrapiso

Material	Propriedade	
	Tipo	Contrapiso de argamassa cimentícia com incorporação de vermiculita
Argamassa de contrapiso	Espessura	4 cm
	Traço	2 sacos de 11,5 kg de Vermifloc Acústico; 70 litros de areia média lavada; 40 kg de cimento; 560 ml de aditivo Bianco; 360 ml de aditivo Plastificante Quartzolit
	Mistura	Betoneira mecânica
	Abatimento de tronco de cone	170 ±10 mm
Acabamento	--	5 peças de piso cerâmico (56 x 32 cm) assentados com argamassa colante, dispostas uma em cada canto da amostra e uma no centro.
